ARCHAEOLOGICAL RESEARCH CONDUCTED IN THE TERRITORY OF THE SAMARKAND REGION

Abstract: This article presents the results of archaeological excavations carried out in 2025 at the Boshmontepa site in the Oqdaryo district of the Samarkand region. A complex brick kiln was discovered and studied. The structure, internal chamber system, stratigraphy, and technological features of the kiln were analyzed. The findings indicate a highly developed craft production. The site is dated to the 19th–20th centuries.

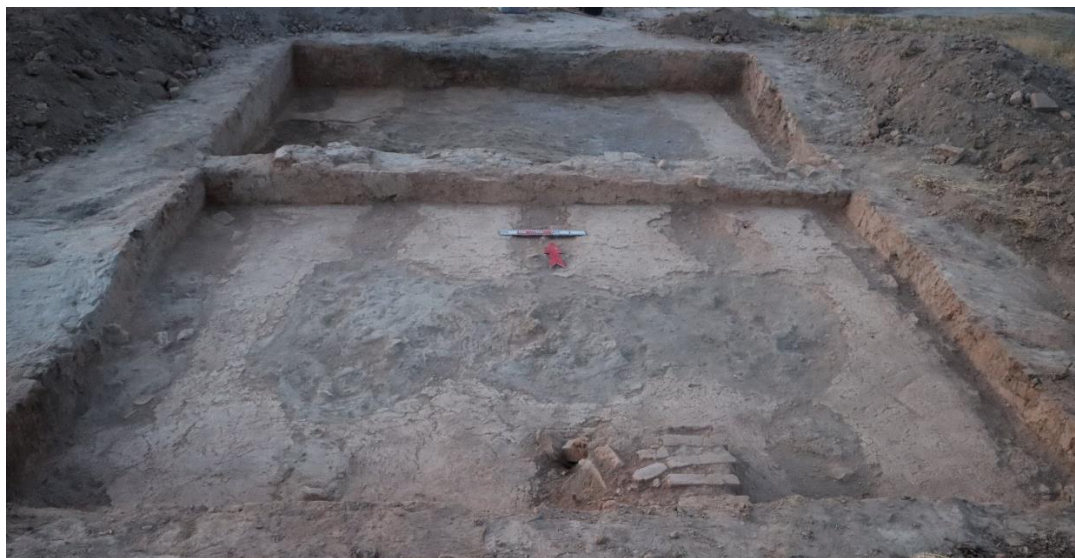
Kamera devorlari tashqi tabiiy tuproq qatlamidan aniq kesma bilan ajralib turadi; devor tashqarisida qazish jarayonida hosil bo'lgan vertikal kesim yuzalari ko'rinadi, bu esa kamera oldindan qazilgan chuqur ichida qurilganini tasdiqlaydi. Kamera ichida keyingi to'ldirma qatlamlar deyarli kuzatilmaydi, pol bevosita ochilgan va ishlash yuzasi holatida saqlangan. Devorlarning yuqori qismi butunlay yo'qolgan bo'lsa-da, pastki konstruksiya yaxlit o'qiladi va kamera rejasini to'liq tiklash imkonini beradi. Umuman olganda, xumdonida kuchli termik ta'sirga uchragan loy pol, pishgan g'isht devorlar va ichki g'ishtli tayanch elementi bilan xarakterlanuvchi, yaxshi saqlangan g'isht pishirish kamerasi arxeologik jihatdan aniq va ravshan holatda namoyon bo'ladi (1-rasm).

1-rasm. Xumdonning g'isht pishiruv kamerasi.

Xumdonning g'isht pishirish kamerasi polida maxsus tartibda terib qo'yilgan pishirishga terilgan g'ishtar aniqlandi. Kamera ichki polining g'arbiy (rasm chap) devoriga yaqin qismida to'rtburchak shaklli, tekis yuzali pishgan g'ishtlardan iborat kompakt terim saqlangan. G'ishtar yon tomoni bilan tik qilib, bir-biriga parallel holatda zich joylashtirilgan bo'lib, ularning uzun o'qlari taxminan bir yo'nalishda ketma-ket yotadi. Ayrim g'ishtlarning yuqori qismi yemirilgan yoki sinib tushgan, biroq umumiy terim tartibi yaxshi saqlangan.

Shu tariqa g'isht pishirish kamerasi polida pishirish jarayonida issiqlik aylanishi va bir tekis pishishni ta'minlash maqsadida tik holda, parallel qatorlarda joylashtirilgan g'ishtar terimi arxeologik jihatdan aniq va ravshan holatda saqlangan (1-rasm).

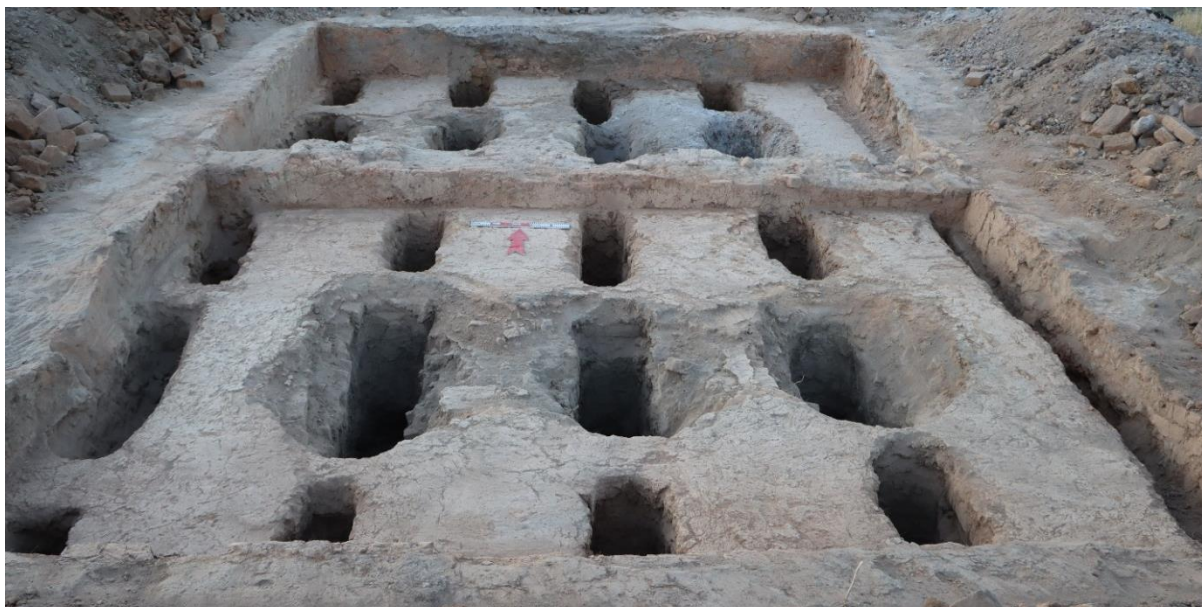
Arxeologik kuzatuvlar jarayonida o't yoquv kamerasi hududida qalinligi taxminan 30 sm bo'lgan kul qatlami aniqlangan. Mazkur kul qatlamining mavjudligi xumdonning ko'p marotaba va uzoq muddat davomida faol ishlatilganini, yonish jarayonlari muntazam ravishda shu kamerada amalga oshirilganini tasdiqlaydi. Kul qatlamining sezilarli qalinligi yonish mahsulotlari muntazam tozalanib turilmaganini yoki ma'lum davrda xumdon tark etilib, kul to'planib qolganini ko'rsatishi mumkin (2-rasm).

2-rasm. Xumdoning tuliq ochilgandagi umumiy kurinishi

Quyidagi rasmda tasvirlangan xumdon — yerga qazib qurilgan, ko'p kamerali tuzilishga ega qadimgi xumdon (g'isht pishirish pechi) bo'lib, arxeologik qazishma jarayonida ochilgan. Xumdon to'rtburchak shaklda rejalashtirilgan va yer sathidan pastga qarab qazib tushirilgan holda qurilgan. Uning umumiy tuzilishi ichki kameralar (xil-navlar) tizimi va ularni o'rab turgan tashqi devorlardan iborat. Arxeologik tadqiqotlar natijasida mazkur xumdon ikki asosiy qismdan — shimoliy (1-xumdon) va janubiy (2-xumdon) bo'limlardan tashkil topgani aniqlangan. 1-xumdonning o'lchami $2,4 \times 4$ m, 2-xumdonning o'lchami esa 3×4 m ni tashkil etadi. Har ikki

Xumdon tuzilishida o't yoquv kamerasi (yonish bo'limi) hamda g'isht pishirish kamerasi o'zaro funksional jihatdan bog'langan holda bir xil o'lchamda qurilgani aniqlanadi. O't yoquv kamerasi xumdonning ikkinchi yarusidagi pol sathidan o'lchaganda 120 sm chuqurlikda joylashgan. Ushbu chuqurlik yonish jarayonida hosil bo'ladigan issiq gazlarning yuqoriga ko'tarilib, pishirish kamerasi bo'ylab bir tekis tarqalishini ta'minlagan. O't yoquv kamerasi bilan pishirish kamerasi o'lchamlarining mosligi issiqlik oqimini barqaror saqlash va haroratning keskin o'zgarishini oldini olishga qaratilgan konstruktiv yechim sifatida baholanadi.
